Termickou úpravou sa výraznou mierou zvyšuje odolnosť a rozmerová stabilita jaseňa a takto upravený je vhodný pre vonkajšie použitie (terasy, fasády, snolamy, atď.).

Trieda odolnosti (trvanlivosti) podľa EN 350-2	1-2
Hustota	približne 600 kg/m ³ (pri vlhkosti 8%)
Tvrdosť podľa Brinella	približne 31 N/mm ²
Modul pružnosti v ohybe	98 N/mm ²
Orientácia vlákien na doskách	približne 1/3 radiál, 1/3 poloradiál, 1/3 tangenciál
Hrče	zdravé hrče sú prípustné, čierne hrče sú ojedinele prípustné do 1/10 šírky dosky a skupinové hrče nie sú prípustné
Odklon vlákien	ľahký odklon vlákien v pozdĺžnej osi je prípustný
Šírka letokruhu	do 6 mm
Povrchové a koncové trhliny	prípustné - vo vonkajšom prostredí sa nedajú vplyvom poveternosti vylúčiť (ani šetrnou termickou úpravou)
Odlupčivé trhliny, ploché trhliny	nie sú prípustné, pretože môžu spôsobiť zranenie
Zásobné látky dreva	pri kontakte s vlhkosťou dochádza k výluhu zásobných látok, preto musí byť zabezpečený dostatočný odtok vody z terasy aj pod terasou
Obliny, kôrové zárazy	nie sú prípustné
Prehnutie dosiek	prehnutie dosiek je možné iba do takej miery, že sa dá vyrovnať bežne dostupnými prostriedkami na montáž terasy

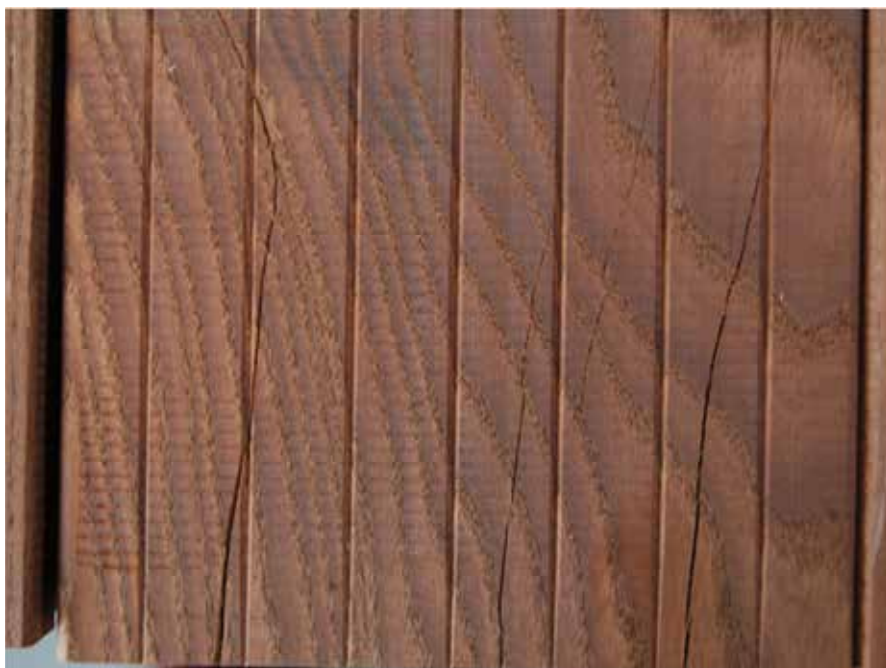
Povrchové trhliny a koncové trhliny

Sú prípustné, vo vonkajšom prostredí sa nedajú vplyvom poveternostných podmienok celkom vylúčiť (ani šetrnou termickou úpravou).

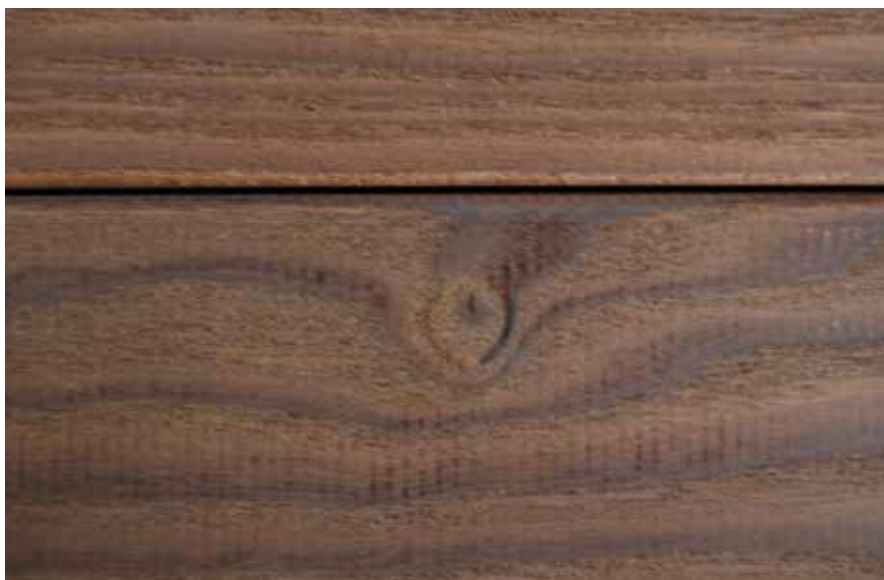
Hrče

Zdravé hrče sú prípustné, čierne hrče sú ojedinele prípustné do 1/10 šírky dosky a skupinové hrče nie sú prípustné.

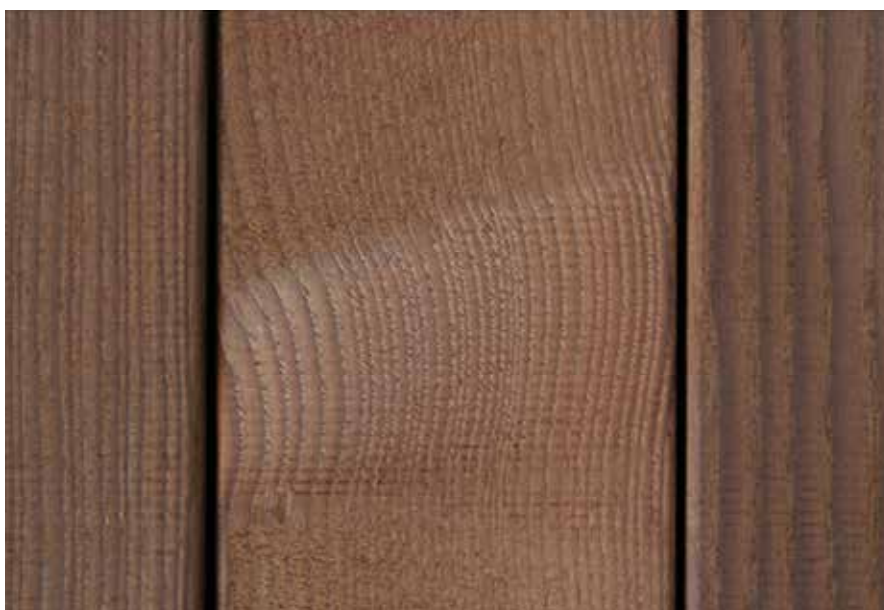
Hrubý povrch spôsobený odklonom vlákien je prípustný. Nedohobľovanie nie je prípustné.

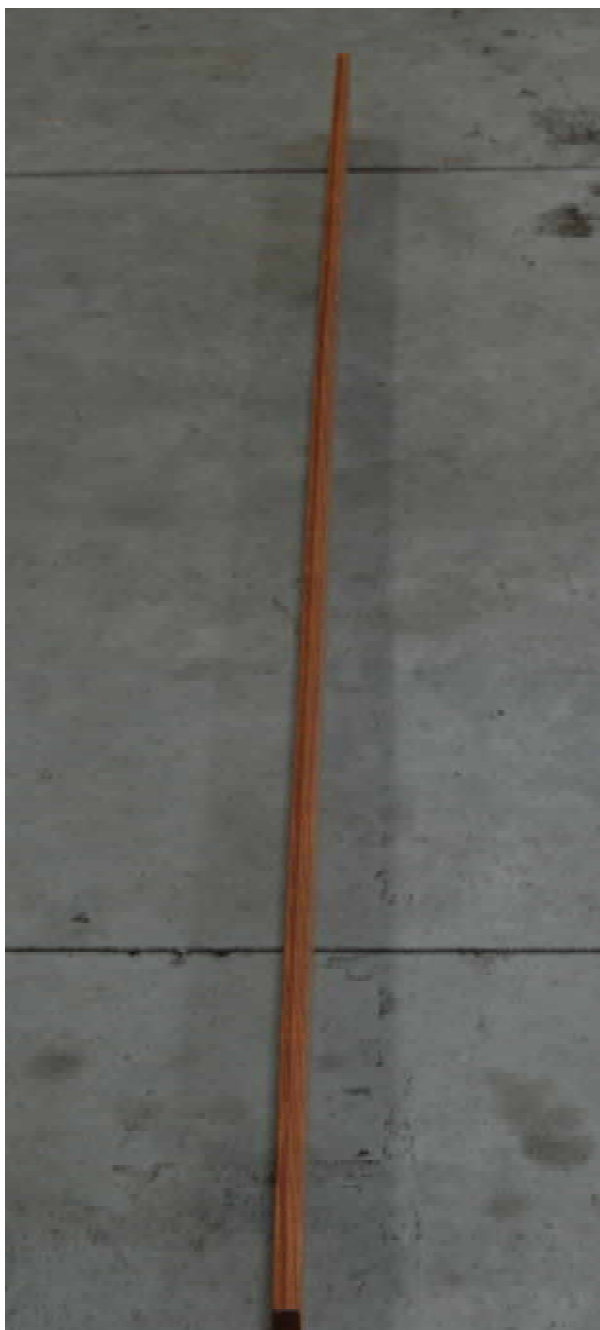
Prehnutie dosiek

Pri profesionálnej montáži je ojedinelé prehnutie dosiek prípustné.

(Montážou sa dosky bez problémov vyrovnajú – na vyrovanie sa používajú prípravky na montáž terás).

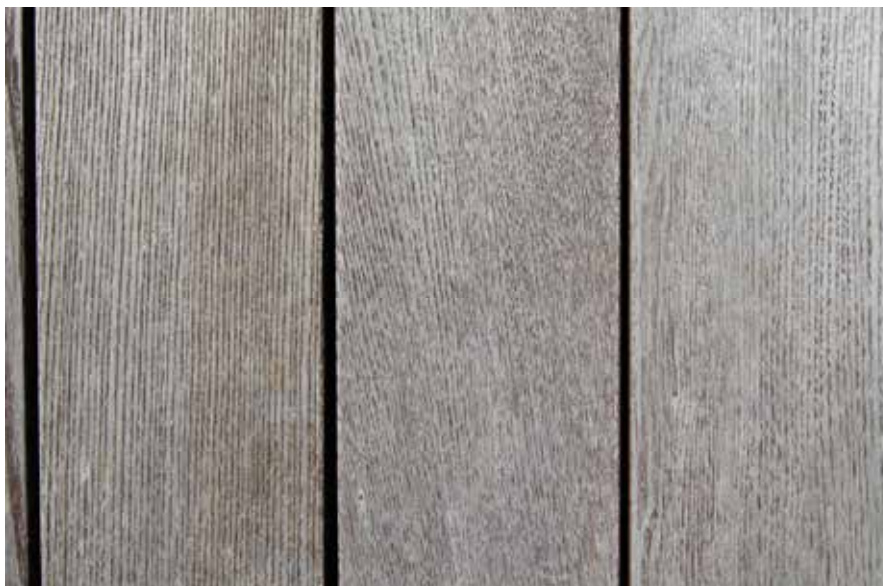
Šednutie

Zmena farby povrchu oxidáciou UV žiarením je prípustná. Bez náteru začína povrch šednúť po cca. 2 mesiacoch.

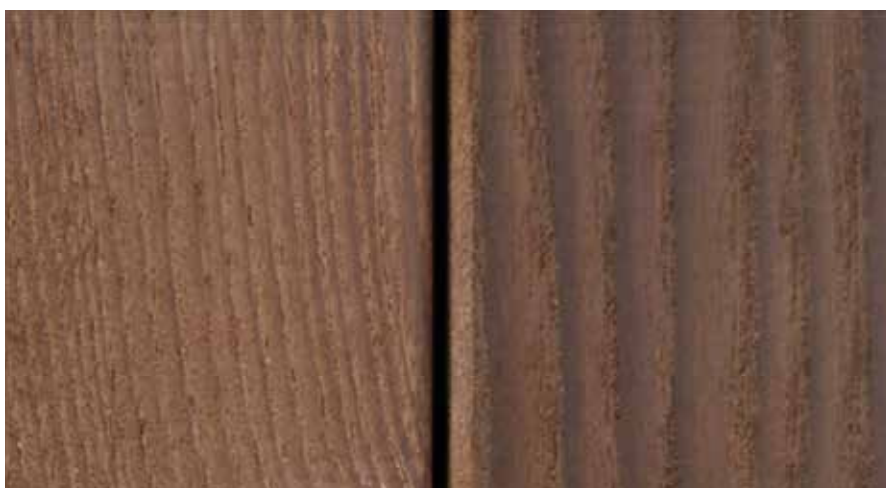
Rôznofarebnosť

Rôzne farby v jednej dodávke sú prípustné.

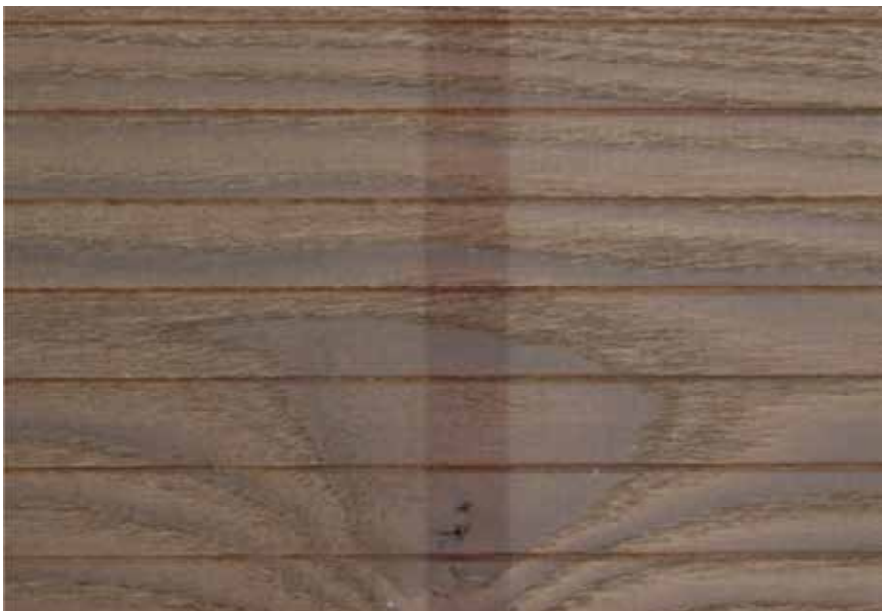
Preklady

Zafarbenie od prekladov je ojedinele prípustné.

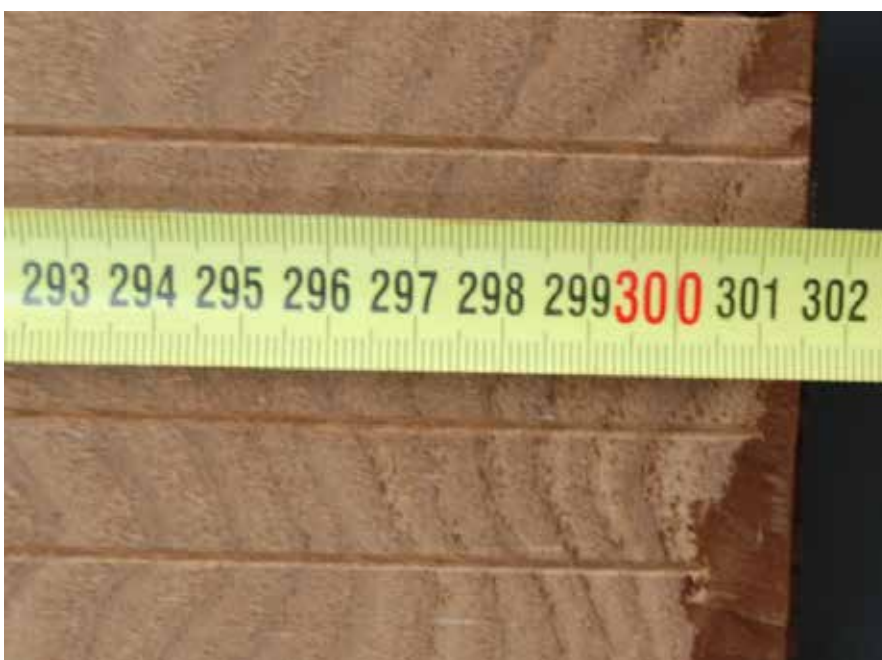
Poškodenia na koncoch

Dosky sú dodávané s dĺžkovou nadmerou, na tejto nadmiere môžu byť poškodenia, ktoré sa ale neberú do úvahy (počíta sa so skrátením dosiek).

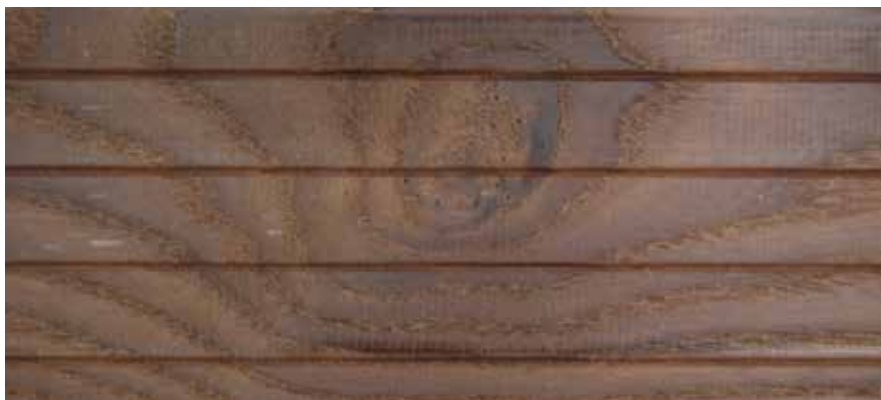
Odklon vlákien

Ľahký odklon vlákien v pozdĺžnej osi je prípustný.

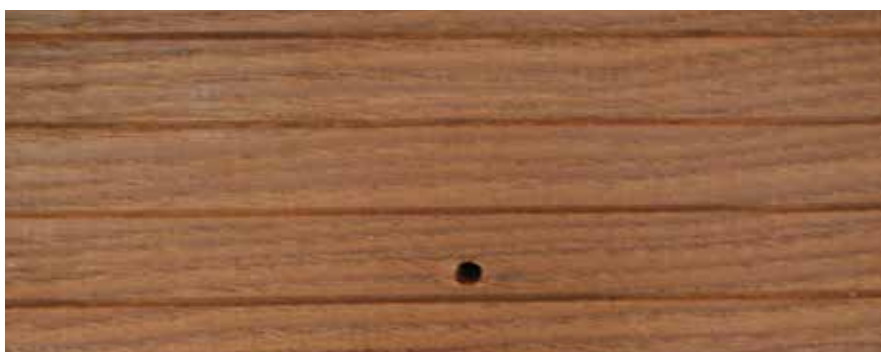
Požerky od hmyzu

Občasné výletové otvory do 2 mm priemeru sú prípustné.

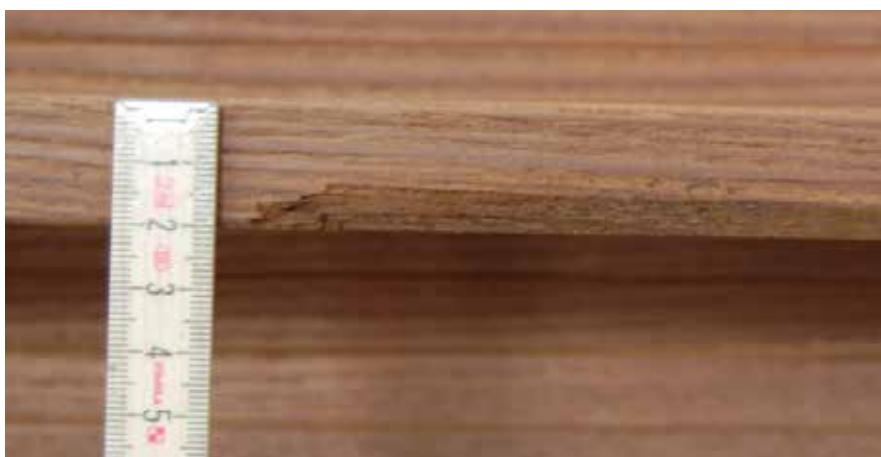
Poškodenie na hrane

Dovolené do 50% hrúbky dosky v prípade, že hrana na povrchovej strane je bez poškodenia.
